[臨床：症例報告]

矯正歯科治療と補綴歯科治療により審美性を改善した Angle Class III 症例

A Case Report of Angle Class III Malocclusion Orthodontically and Prosthetically Treated to Achieve Esthetic Result

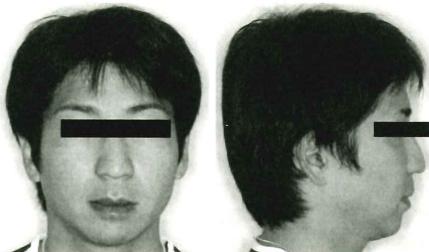
図1 初診時の正面観・側貌観

正貌は左右非対称であり、顔面正中に対して、下顎がわずかに右方偏位していた。側貌は、Eラインからの距離：上唇-1 mm（標準値 0 mm±1.5 mm）、下唇 0 mm（標準値 2 mm±1.5 mm）で上下口唇とも後方にあり、鼻唇角 85°（標準値 105±8°）で上唇は前方に傾斜していた（図1）。口腔内所見では多数歯に不適合な補綴処置が施され、歯肉退縮によるクラウンマージンの露出や、さまざまな色調の補綴物・充填物が混在し、審美的に大きな障害となっていた（図2）。上顎に比べて、下顎は歯列弓

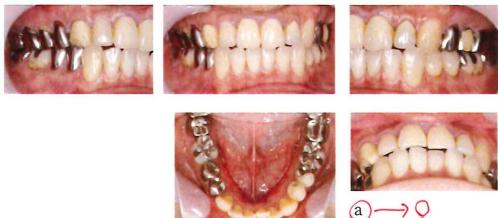
図2 初診時の口腔内写真 (32歳)

a: 浅いアンテリアカッピング

幅径が大きく、下顎前歯部には叢生が認められた。上顎歯の舌側傾斜と前歯の浅い被蓋関係が認められ、アンテリアカッピングは良好ではなかった(図2a)。上下顎の正中は一致し、咬合高径の低下もなく、顎関節の症状はなかった。エックス線写真から、既存修復物の不適合と不十分な根管治療が認められたが、歯槽骨の吸収はなかった(図3)。歯周組織は、4 mm 以上のポケット 1.9%, Bop (+) 17.3% であり、歯肉炎が認められた(図4)。

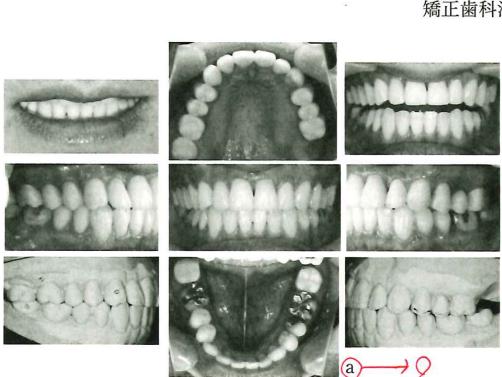
図8 矯正終了後のセカンドプロビジョナルレスト
レーション
a:左下がりの咬合平面

再評価時、咬合平面は左下がりで（図8a）、修正の必

要があった。さらに、プロビジョナルの摩耗やクリアランス不足などから、プロビジョナルを再製することとした(図8, 9)。アンテリアカップリングの左右差が認められたため、上顎右側犬歯のプロビジョナルを舌側に入れ水平被蓋を減らし、上下顎左側犬歯は天然歯のため歯冠形態修正にて少しでも水平被蓋が得られるように対応した(図10)。ファイナルプロビジョナルを装着し、摩耗を防ぐためにナイトガードを使用した(図11)。3ヵ月

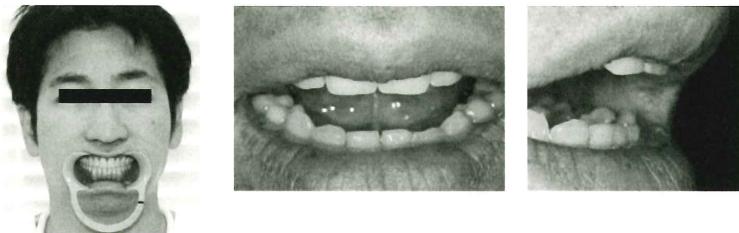
図 12 最終補綴物装着時の顔貌と口唇

最終補綴物装着時の顔貌と口唇の写真、口腔内写真およびエックス線写真を図12~14に示す。成人のため、骨格的変化はないが、上下顎中切歯正中が一致し、上下前歯の軸傾斜が改善された(図12)。その結果、良好なアンテリアガイダンスが得られ(図13a), 咬合平面は整い(図13b), 側方運動時にディスクルージョンを獲得できた(図13c, d)。エックス線写真から、補綴物の適合が確認でき、異常所見は認められなかった(図14)。側面頭部エックス線写真分析から、U1 to FH 108.0°, L1 to Mp 90.0°になり、上下顎前歯の近遠心的傾斜は正常になつた。interincisal angle は 125.0° になり、標準偏差値内での変化であった(表1)。叢生は改善され、臼歯関係はAngle Class Iで、緊密な咬合が得られ、咬頭嵌合位の安定が得られた。その結果、保定後の後戻りはみられていない。治療期間は2年で、現在3ヵ月ごとのメインテナンスを行い、8年間ではあるが、機能的・審美的に

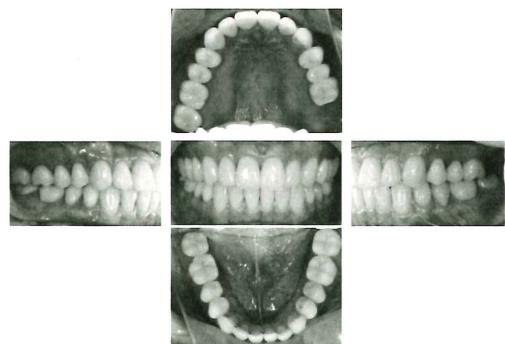
図 15 最終補綴 8 年後の口腔内写真

良好的な経過を得られている（図15）。最終補綴8年後の咬頭嵌合の状態がCusp to Fossaの関係にあることが、模型から確認できる（図16）。歯周組織に問題はない（図17）。
